Existe acessibilidade arquitetônica no prédio recém-inaugurado do CCBSA?

Foram realizadas visitas in loco ao prédio de salas de aulas que compõem o CCBSA localizados no Campus V da Universidade Estadual da Paraíba na cidade de João Pessoa no Estado da Paraíba, recém-inaugurado, onde realizou-se um levantamento e acompanhamento das condições arquitetônicas que foram registrados através de filmagens e fotografias observando o livre acesso.

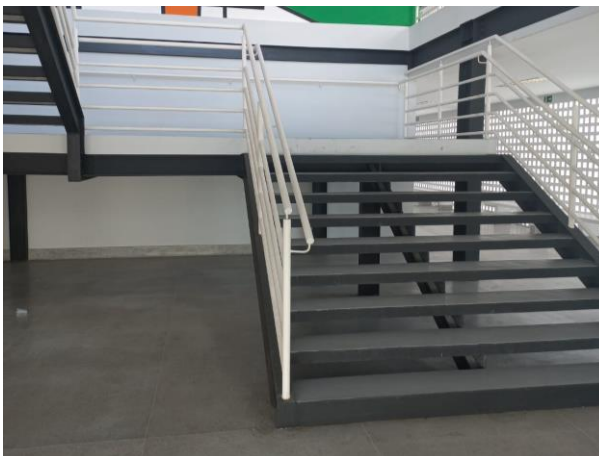
Figura 2 – Escada presente no Centro de Ciências Biológicas e Sociais Aplicadas – CCBSA da Universidade Estadual da Paraíba.

As escadas (Figura 2) possuem seus degraus vazados que corrobora com possíveis acidentes para pessoas com deficiência visual, uma vez que podem tropeçar com muita facilidade ao subir ou descer. Colocando uma faixa de freio e fechando os degraus vazados já seria uma eliminação de barreira bastante importante.

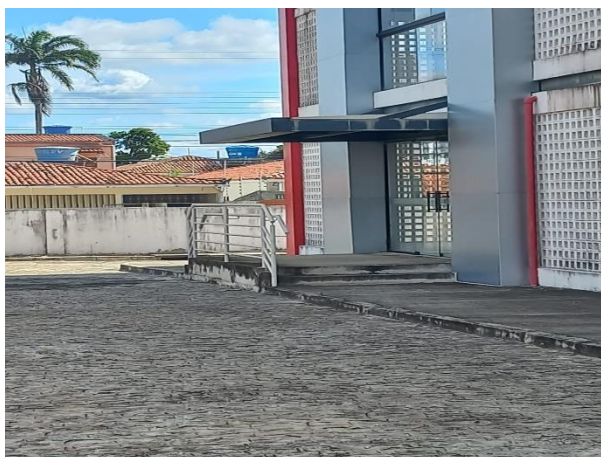
Figura 3 – Elevador acessível presente no Centro de Ciências Biológicas e Sociais Aplicadas – CCBSA da Universidade Estadual da Paraíba.

Nas entradas laterais de acesso ao prédio tem degraus que impedem o livre acesso de cadeirantes e de pessoa com deficiência visual ou baixa visão, como se observa na Figura 3.

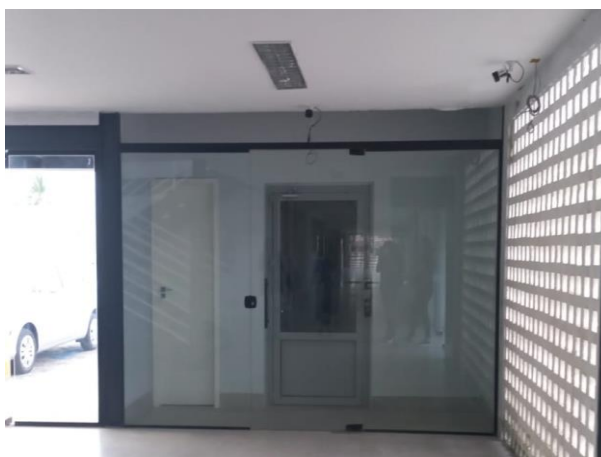
Figura 4 – Elevador acessível presente no Centro de Ciências Biológicas e Sociais Aplicadas – CCBSA da Universidade Estadual da Paraíba.

O prédio consta de um elevador acessível (Figura 4), porém, não foi até o presente momento disponibilizado aos seus usuários, pois precisa de uma empresa que preste serviços de manutenção e esta, se encontra em processo de licitação.
